## REFACEREA CLĂDIRILOR DE BETON ARMAT PARȚIAL DISTRUSE DE BOMBE

de Ing. A. ȘTEFĂNESCU-GOANGĂ

În articolul de față voi expune cum s'au refăcut construcții de beton armat lovite de bombe astfel că o parte din scheletul lor a fost distrus pe când o altă parte a lor, destul de importantă se afla într-o stare care permitea folosirea lui ca în starea inițială. Este vorba despre diferitele clădiri în care sunt instalate atelierele de fabricație ale Manufacturii de tutun Belvedere din București, refăcute în vara anului 1945.

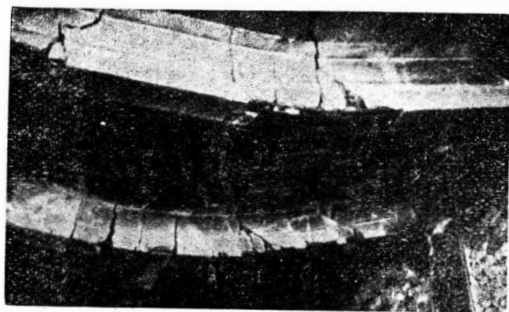
Fig. 1. — Incovoierea grinzilor din cauza incendiului provocat de bombardament.

trugerile mari au fost însă provocate de faptul că tutunurile din această magazie luând foc, au dat un incendiu de mare intensitate și de lungă durată. S'au degajat cantități de căldură care au întrecut puterea de protecție a betonului. Armăturile grinzilor încălzindu-se peste limita admisibilă au cedat și s'au alungit astfel că grinzile au început să se încovoie. Încovoiindu-se, a crăpat betonul expunând de data aceasta armăturile acțiunii directe a căldurii astfel că s'au încovoiat și mai mult. Cedarea nu a fost totală, grinzile nu au căzut, dar s'au înregistrat săgeți până la 20 cm. pe deschideri de 5 m. (fig. 1).

Se vor înlătura toate barele care au primit lovituri directe dela bombă sau corpuri căzute sau acelea ale grinzilor încovoiate fie din cauza loviturilor directe fie din cauza incendiului și la care deci materialul a lucrat trecând peste limita de proporționalitate, ceea ce se poate ușor constata examinându-se bara în lungul ei.

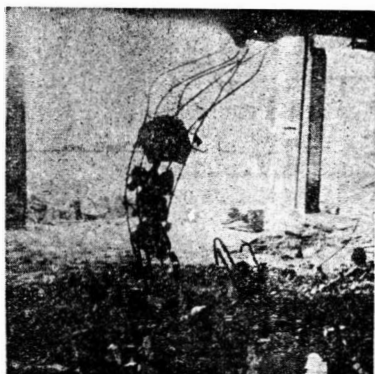
Fig. 2. — Stâlp « suflat » de bombă.

Un stâlp care se afla în imediata apropiere a locului exploziei a fost smuls de pe mustăți, încovoiat iar betonul aproape complet suflat dintre armături astfel că au rămas numai fiarele goale. Aceasta cu toate că stâlpul avea etrierii puși normal. (fig. 2).

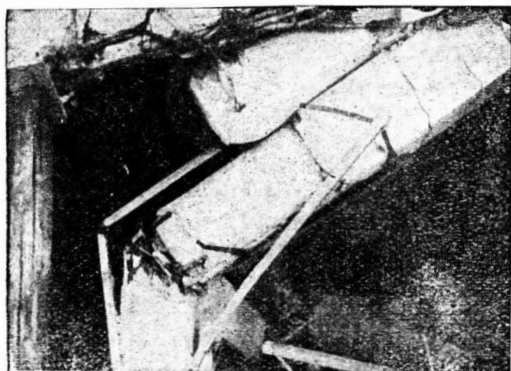
Fig. 3. — Stâlp rupt de prăbușirea planșeului.

La clădirea cantinei, pe o porțiune de cca. 300 mp. în jurul punctului de cădere al bombei stâlpii au cedat astfel că întreaga porțiune de planșeu

a căzut peste cel inferior, antrenând în cădere restul planșeului care a rămas în picioare însă deplasat cu totul într-o parte. (fig. 3 și 4).

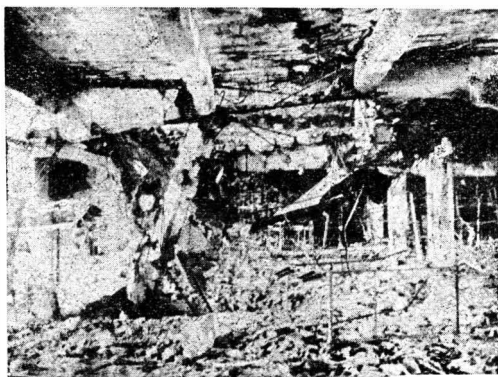
Alte efecte ale bombelor se pot vedea în figurile 5 și 6.

Fig. 5. — După bombardament.

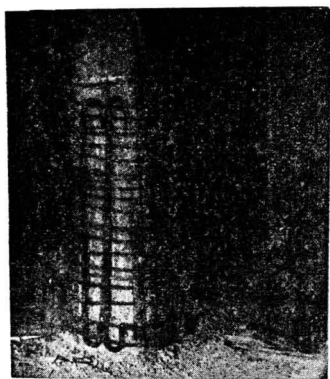
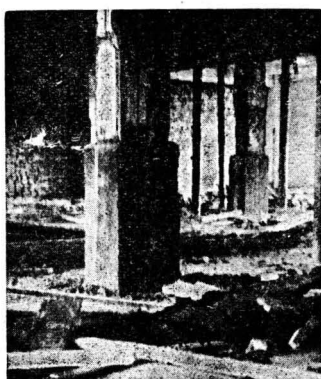
Fig. 9.

La una din clădiri, pe o porțiune în vecinătatea locului unde explodase bomba, o porțiune a etajului I era în foarte bună stare cu excepția bazelor a doi stâlpi pe cari rezema această porțiune. Placa, ner-

vrurile și grinzile, atât la etajul I, cât și la etajul II și stâlpii corespunzători, erau intacte. Stricăciunile la baza celor doi stâlpi erau destul de importante: prezentau crăpături multiple cu porțiuni de beton dislocate astfel că nu se mai putea conta decât pe cel mult  $2/3$  din secțiune. Desfacerea celor doi stâlpi ar fi însemnat însă desfacerea a cca. 100 mp. de planșeu sănătos la fiecare din cele două etaje superioare, ceea ce dădea un surplus destul de mare de cheltueli. Am evitat acest lucru lăsând planșeele pe loc și consolidând stâlpii în felul obișnuit și anume: după proptirea puternică a planșeului de deasupra s'a desfăcut tot betonul dislocat. Pe porțiunea deteriorată s'a desfăcut și tot betonul dela fața stâlpilor, până la fierul longitudinal al stâlpului. S'au pus apoi de jur împrejur pe deasupra etrierilor bare verticale de 20 mm. grosime. Acestea s'au legat bine de stâlpi printr'un fretaj din fier de 8 mm. diametru. S'au montat apoi cofraje pe înălțimea necesară (cca. 1 m.) și s'a turnat un beton subțire de 8 cm. grosime dela vechea față a stâlpului. Aceștia au ieșit cu îngroșări la bază ceea ce nu este prea estetic

dar s'a realizat o importantă economie evitându-se desfacerea unei importante părți a planșeelor de deasupra. Fiind vorba de o clădire destinată unei magazii, economicul a putut trece înaintea esteticului. (fig. 9 și 10).

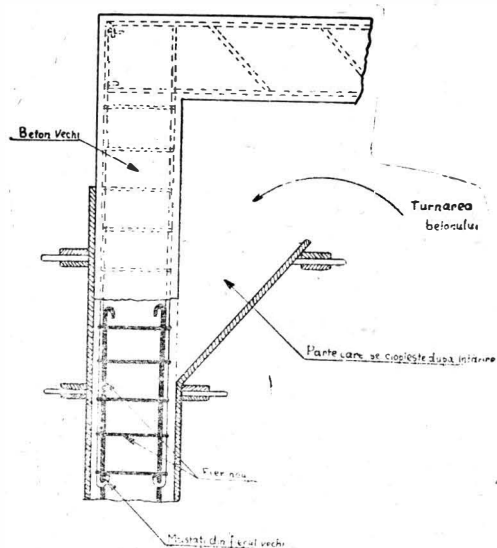
Fig. 11.

La altă construcție, un stâlp de colț a fost complet distrus pe porțiunea de mijloc a lui, grinzile ce rezemau pe el rămânând în consolă, fără însă a lua cea mai mică săgeată și fără a prezenta crăpături. De asemenea stâlpul etajului superior și toate zidările de deasupra rămăseseră printr'un capriciu al

Astfel este cazul stâlpului de colț de care m'am ocupat în cursul acestui articol (fig. 11). Stâlpul a fost complet suflat de bombă, grinzile ce rezemau pe el rămânând în consolă. Mai mult, stâlpul de colț fiind distrus, grinzile acestea au rezemat pe stâlpii de fereastră cari în mod normal nu trebuiau să constituie reazeme (fig. 14), căpătând astfel momente negative în mijlocul deschiderii. Cu toate că zidăria de deasupra a rămas intactă și deci grinzile suportau toată sarcina pentru care fuseseră calculate, nu s'a produs nici cea mai mică săgeată, ele ajutându-se reciproc pentru susținerea sarcinilor. A contribuit la aceasta și faptul că grinzile marginale sunt de multe ori supradimensionate.

bombei, neatinse. Dificultatea era mai mare decât la stâlpul precedent deoarece trebuia lucrat la partea de sus, sub planșeu. S'a spart betonul complet în partea de jos iar în partea de sus s'a lăsat porțiunea sănătoasă de cca. 1 m (fig. 11). S'au tăiat toate fiarele, care erau deteriorate la mijlocul stâlpului dar în bună stare la capete, astfel că s'au putut lăsa mustăți suficiente. S'au pus bare noi de sus până jos legate cu etrieri mai deși decât în cazurile obișnuite. S'a montat apoi cofrajul lăsându-se în partea de sus o fereastră de cca. 80 cm. pe unde s'a turnat betonul. Turnarea s'a făcut și aici cu un

beton subțire. Când s'a ajuns la partea inferioară a ferestrei s'a montat un cofraj oblic în formă de pânză și trecând mai sus decât rostul de înădărire cu betonul vechi astfel încât să se realizeze și o oarecare presiune la suprafața de contact. Stâlpul a rămas cu această parte oblică până la completa întărire. Apoi s'a cioplit partea de prisos.

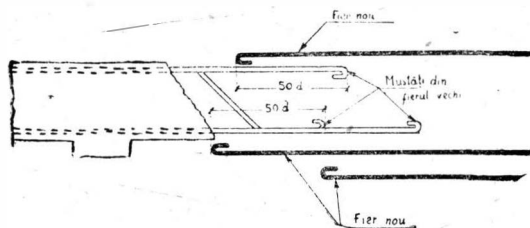
Fig. 13.

Am avut mai multe cazuri. La multe grinzi și nervuri și mai ales în plăci, deși betonul suferise crăpături de așa natură încât trebuia neapărat desfăcut, fierul rămăsese intact fiind

doar puțin strâmbat. În acest caz, după sfărâmarea betonului el a fost scos, curățat, îndreptat și apoi reîntrebuințat. În alte locuri însă, mai ales la grinzile care primiseră lovituri directe sau la cele arse, fierul a trebuit să fie înlocuit. De cele mai multe ori capetele lui erau în una sau ambele părți prinse în elemente de beton rămase intacte. S'au tăiat atunci barele cu bonfaerul astfel ca să lase mustăți suficiente (minimum 50 d), li s'au făcut ciocuri și părțile îndepărtate au fost înlocuite cu fier nou de o lungime așa ca să aibă petrecerile necesare, (fig. 13).
